COMUNE DI NEONELI

**VALORIZZAZIONE DEL PATRIMONIO COSTRUITO STORICO E
REDAZIONE DEL PIANO PARTICOLAREGGIATO
DEL CENTRO DI ANTICA E PRIMA FORMAZIONE E
DELLA ZONA "A" (P.d.F.) DEL SANTUARIO "S'ANGELU"
IN ADEGUAMENTO AL PIANO PAESAGGISTICO REGIONALE**

PP18

ABACO DEGLI EDIFICI DI PREGIO

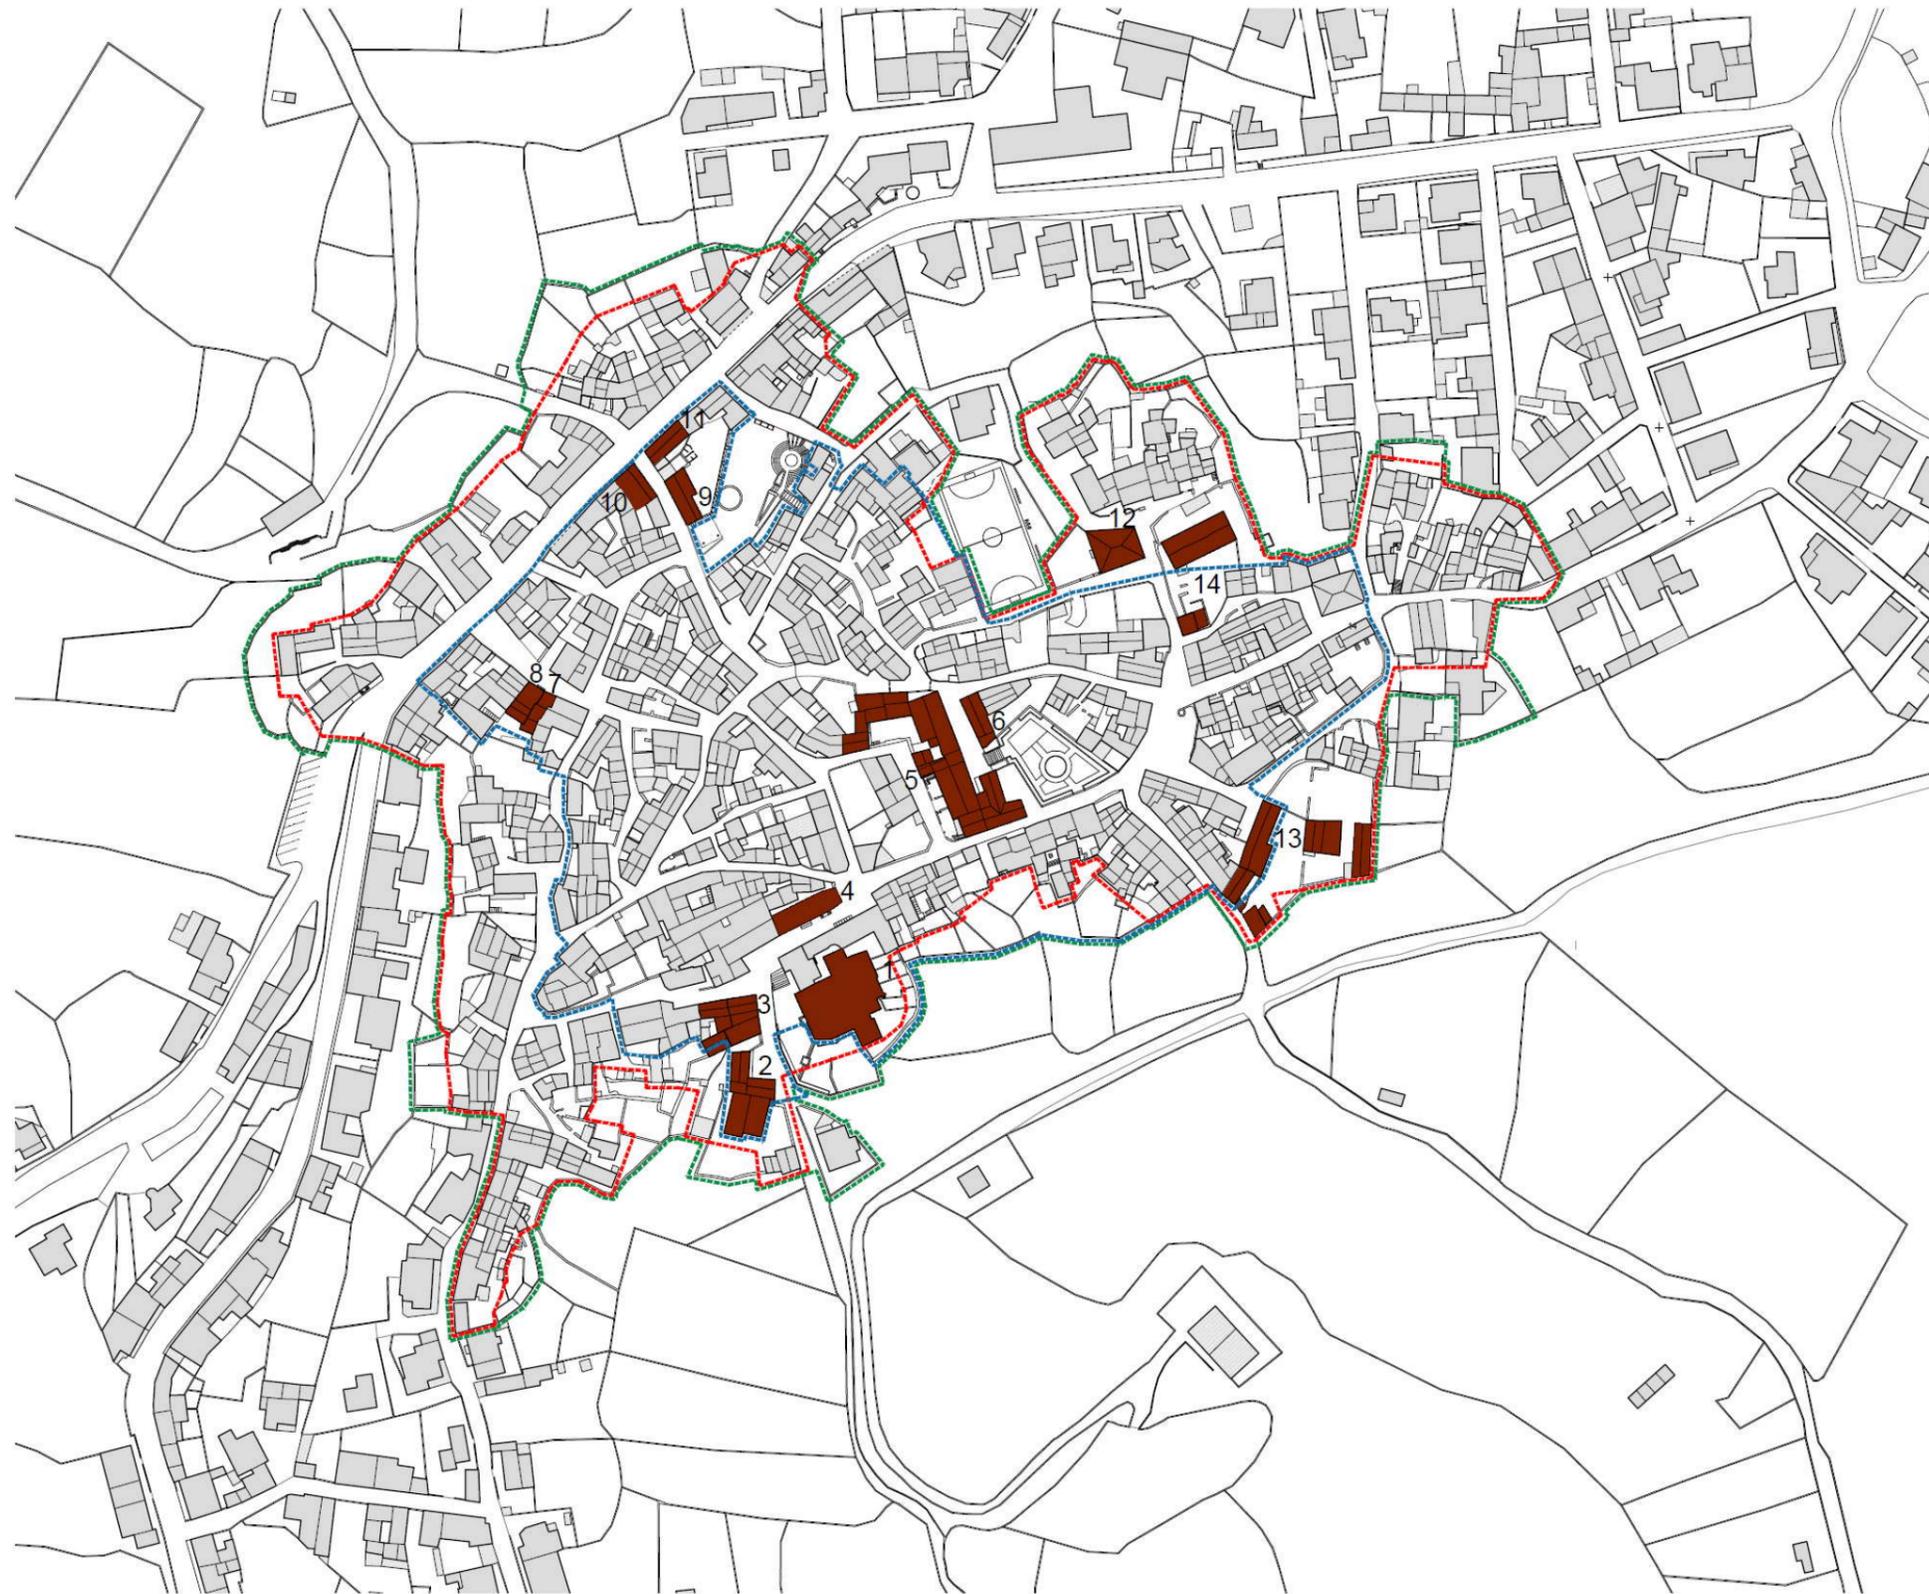
EDIFICI DI PREGIO STORICO E ARCHITETTONICO
Rapp. 1:2000

- 1 San Pietro Apostolo - Isolato 20 unità edilizia a
- 2 Casa Avvocato Loy - Isolato 12 unità edilizia j
- 3 Casa Piras - Isolato 12 unità edilizia i
- 4 Biblioteca - Isolato 13 unità edilizia k
- 5 Complesso di edifici di largo Margherita di Savoia
Isolato 24 unità edilizie e, f
- 6 Edificio di largo Margherita di Savoia
Isolato 25 unità edilizie a
- 7 Casa Piga - Isolato 5 unità edilizia g
- 8 Casa Loy - Isolato 5 unità edilizia f
- 9 Casa Murgia - Isolato 8 unità edilizia c
- 10 Casa Mura - Isolato 7 unità edilizia d
- 11 Casa Mascia - Isolato 8 unità edilizia a
- 12 Centro di aggregazione sociale
Isolato 27 unità edilizia b
- 13 Casa Cherchi - Isolato 28 unità edilizia h
- 14 Complesso di Edifici - Isolato 31 unità edilizia a

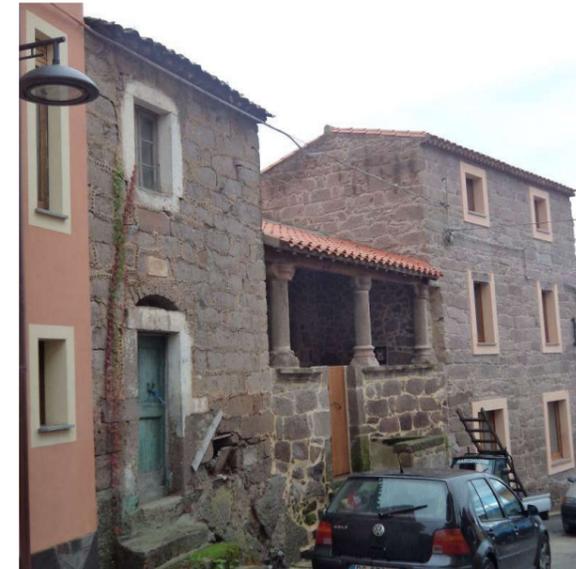
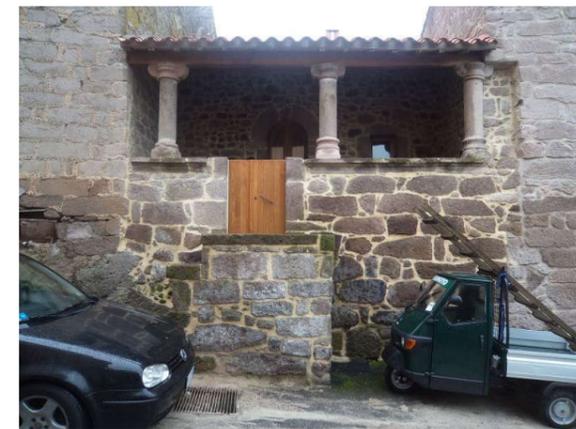
L'edificio presenta uno stato di conservazione delle strutture ottimo, in quanto, nonostante sia un edificio storico, non vi sono fessurazioni o cedimenti strutturali. Si tratta di un edificio di particolare pregio per la tipologia dell'ingresso, a portico antico, che non si riscontra in nessun'altra unità edilizia dell'abitato, e per il particolare paramento murario in trovanti di basalto abbozzati disposti secondo corsi sub-orizzontali.

Foto su via Bonaventura Licheri

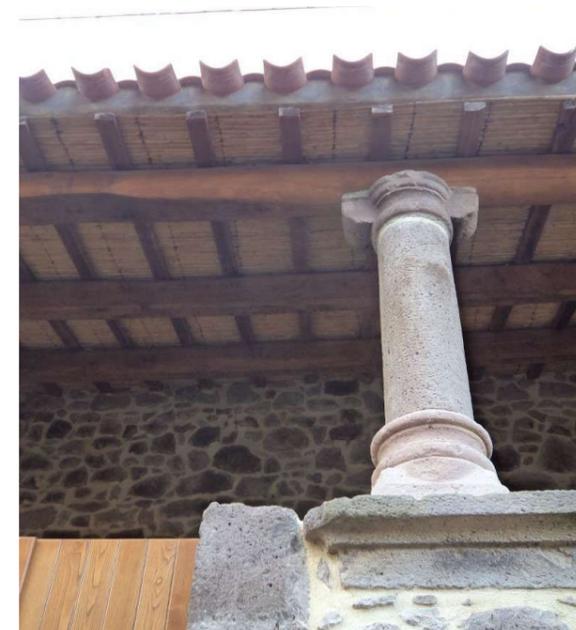
Le colonne in trachite presentano ornamenti decorativi particolari, quali capitello e stilobate.

Foto particolare colonna e copertura

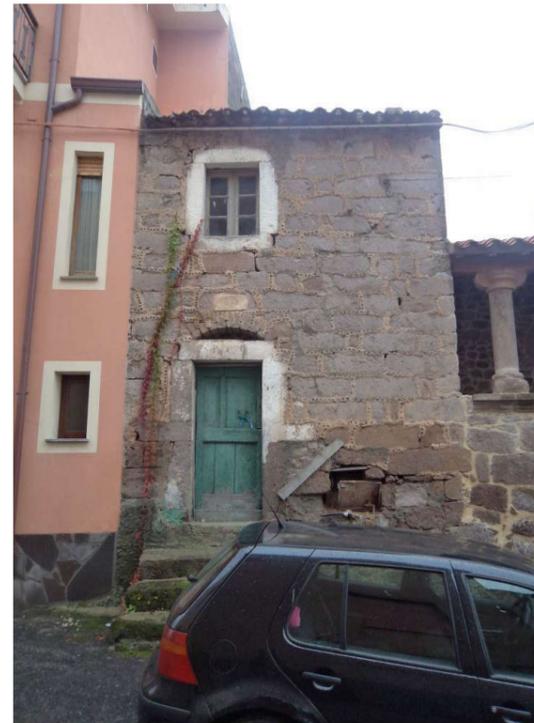
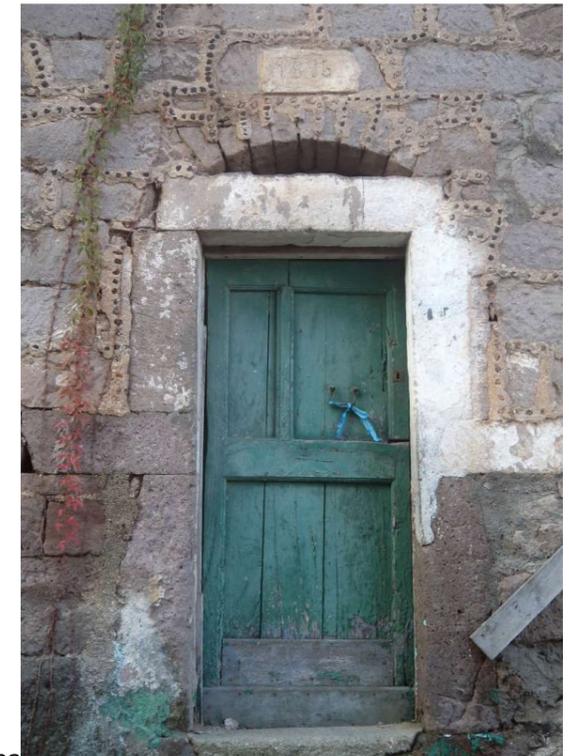
L'edificio presenta uno stato di conservazione delle strutture mediocre, in quanto presenta un avanzato degrado del manto di copertura, e un'assenza di elementi murari in facciata causato dal distacco di conci. Il problema viene momentaneamente risolto con l'inserimento di catena lignea stabilizzante. Si tratta di un edificio di particolare pregio per il particolare paramento murario in bozze di trachite disposti secondo corsi sub-orizzontali in malta di calce rifinita con trovanti di piccole dimensioni, tipico della zona di Ghilarza.

Foto su via Bonaventura Licheri

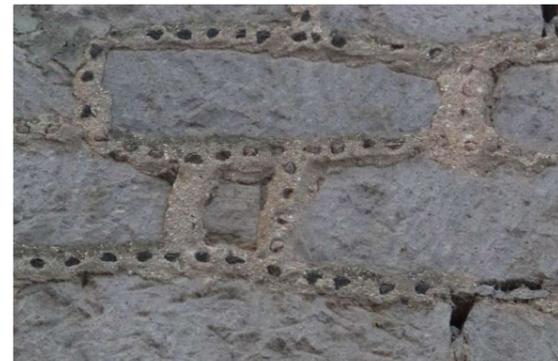
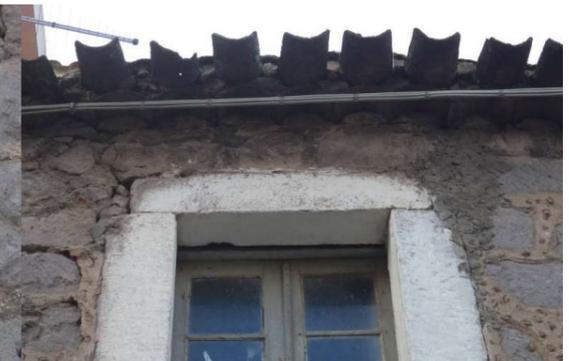
Foto particolare paramento murario

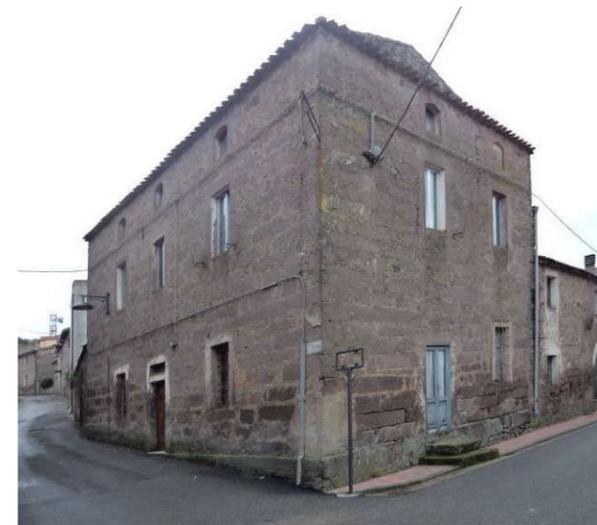
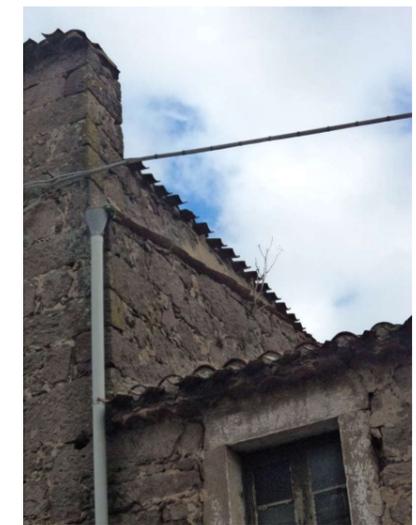
L'edificio presenta uno stato di conservazione delle strutture mediocre, in quanto presenta un manto di copertura alquanto degradato, delle infiltrazioni di risalita dal terreno che hanno provocato il manifestarsi di muffe, muschi e licheni sulla zoccolatura e i primi corsi di pietra dell'edificio. Si tratta di un edificio di particolare pregio per il particolare paramento murario in bozze di trachite disposti secondo corsi sub-orizzontali in malta di calce rifinita con trovanti di piccole dimensioni, tipico della zona di Ghilarza. Presenta inoltre un particolare sistema di deflusso delle acque che raccoglie l'acqua di gronda e la trasporta al pluviale tramite un canale.

Foto su incrocio via Vitt. Emanuele – Via Roma

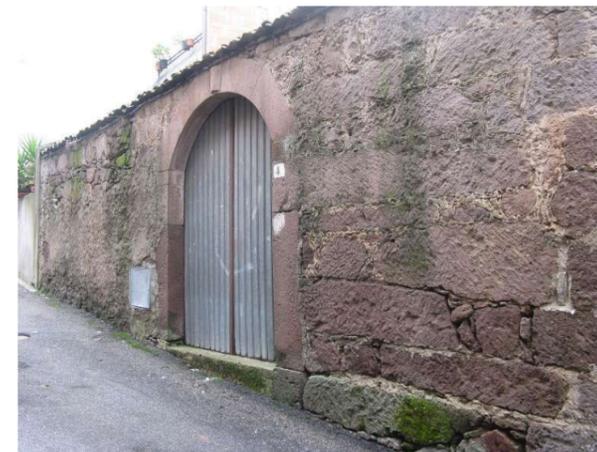
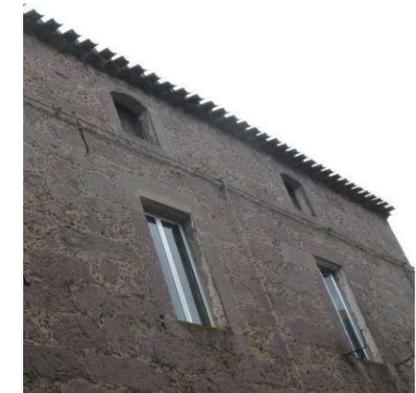
La cellula su un unico livello presenta un portale d'ingresso con arco in conci lapidei in trachite, stipiti monolitici, inserito nel corpo di fabbrica con un portone in lamiera di alluminio. Le aperture degli ingressi del palazzetto invece, sono caratterizzati da una porta in legno a doppia anta, con architrave e stipiti monolitici con lunetta sopra luce e architrave superiore con profilo ad arco ribassato in via Vittorio Emanuele; e da una porta a doppia anta sempre in legno con architrave e stipiti monolitici in trachite in via Roma. Le finestre al piano terra e al primo piano sono costituite da architrave e stipiti monolitici squadri in trachite; gli infissi sono in legno a doppia anta con scuretti in legno; al pian terreno presentano delle grate in metallo e infissi notevolmente degradati, al piano superiore infissi restaurati e riverniciati di recente. Le aperture presenti al secondo piano invece sono di dimensione ridotte rispetto alle precedenti, costituite da stipiti monolitici squadri e architrave monolitico con intradosso sagomato ad arco ribassato.

Foto particolare portale e finestre

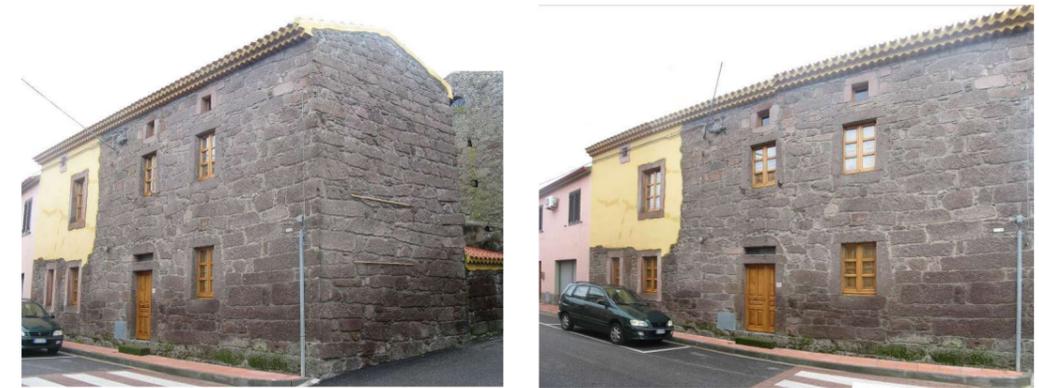
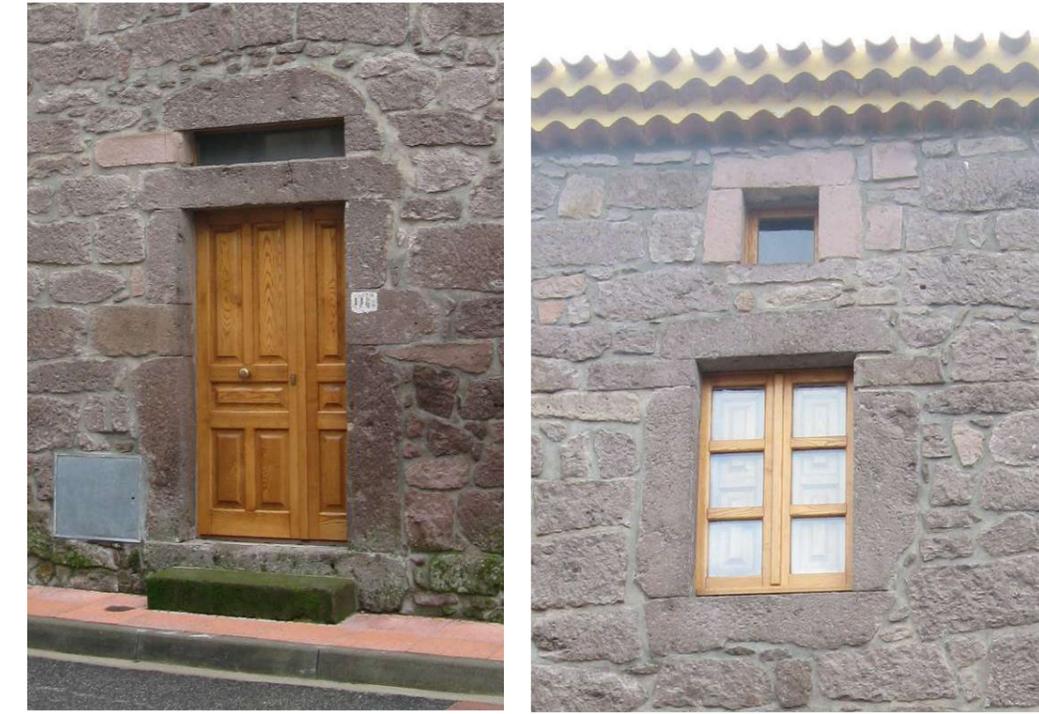
L'edificio presenta uno stato di conservazione delle strutture ottimo, in quanto nonostante sia un edificio storico non vi sono fessurazioni o cedimenti strutturali, dato anche dagli evidenti interventi di ristrutturazione recenti.

Foto su via Roma

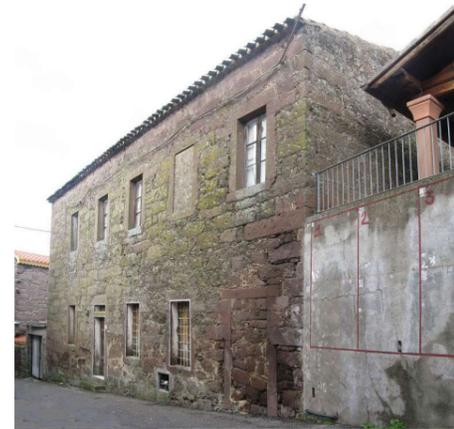
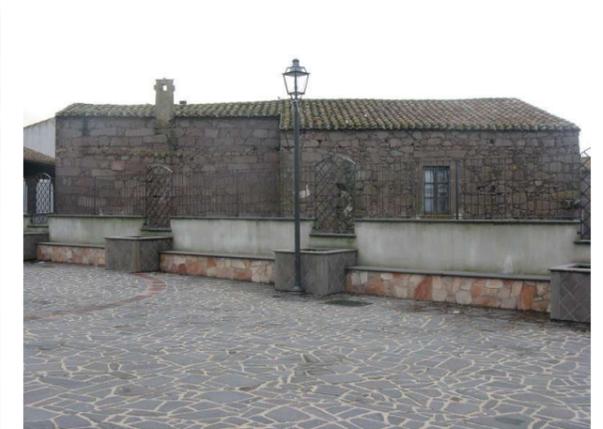
L'edificio presenta uno stato di conservazione delle strutture medioce, in quanto presenta un manto di copertura alquanto degradato, delle infiltrazioni di risalita dal terreno che hanno provocato il manifestarsi di muffe, muschi e licheni sulla zoccolatura e i primi corsi di pietra dell'edificio, nonché macchie d'umidità presenti lungo tutta la facciata. Si tratta di un edificio di particolar pregio per il particolare paramento murario in bozze di trachite disposti secondo corsi sub-orizzontali in malta di calce. Presenta due aperture tamponate: una porta tamponata in conci di trachite e la finestra tamponata in cemento.

Foto su Via Roma

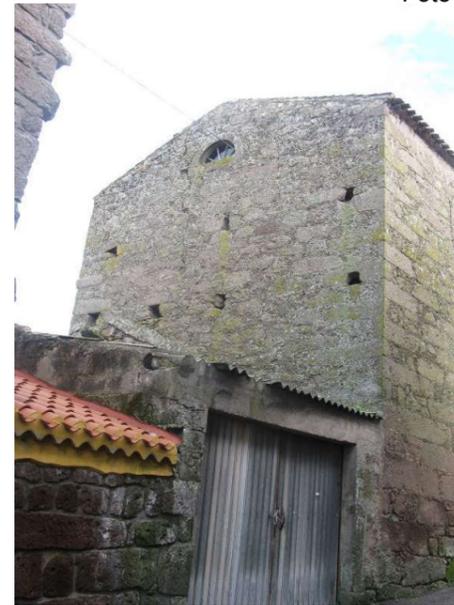
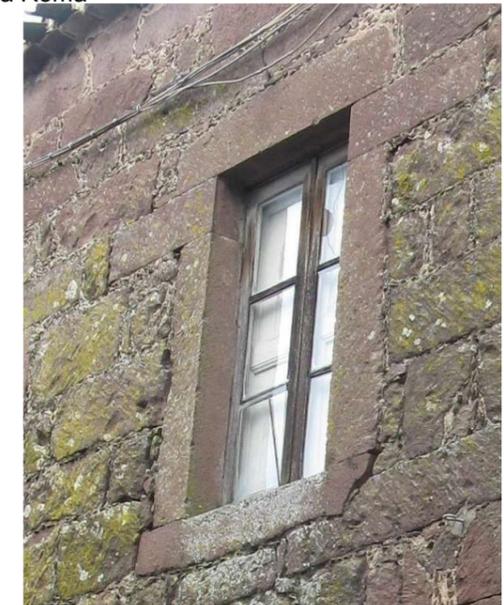
Foto da Piazza Mercato

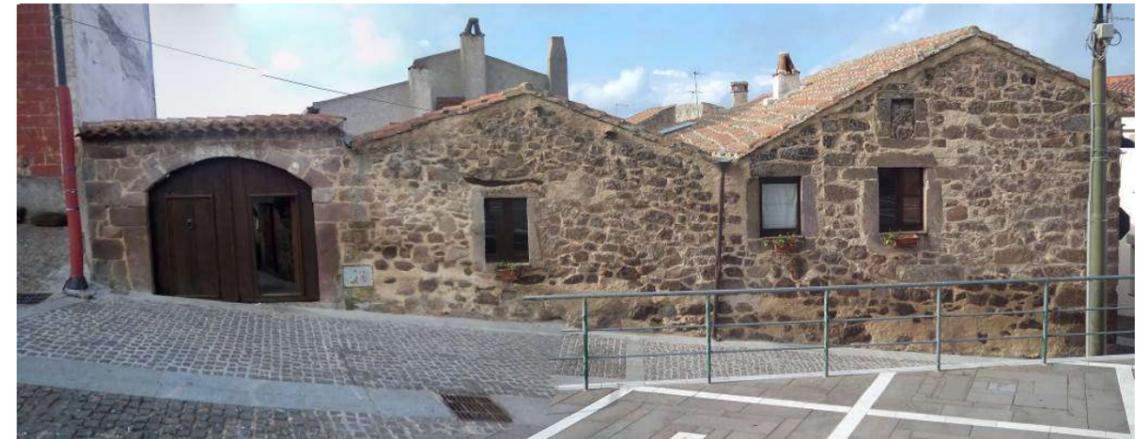
L'edificio presenta uno stato di conservazione delle strutture ottimo, in quanto nonostante sia un edificio storico non vi sono fessurazioni o cedimenti strutturali, dato anche dagli evidenti interventi di ristrutturazione recenti.
Si tratta di un edificio di particolar pregio per il particolare doppio paramento murario in bozze di trachite disposti secondo corsi sub-orizzontali in malta di calce.

Foto su via San Pietro

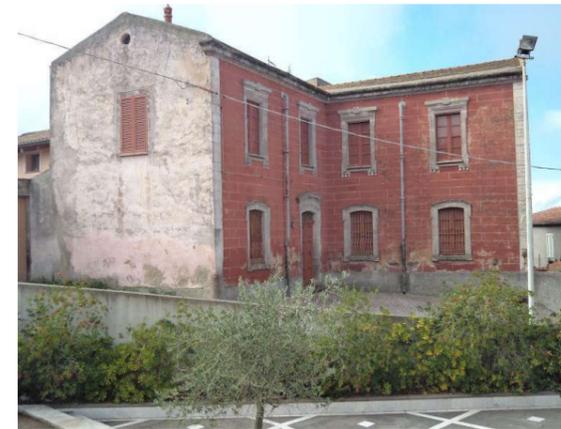
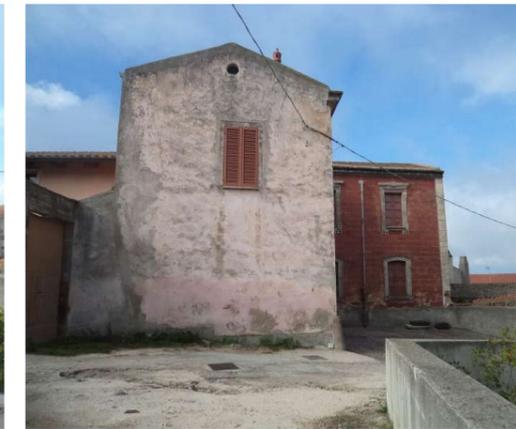
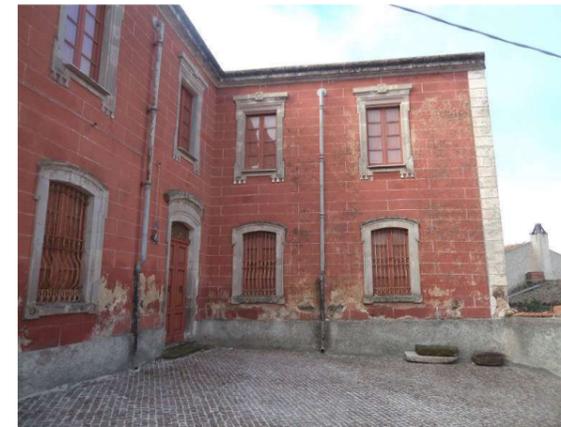
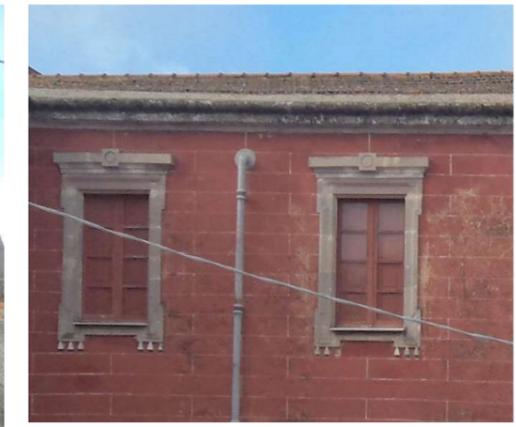
L'edificio presenta uno stato di conservazione delle strutture buono per quanto riguarda le strutture, ma mediocre per quanto riguarda le rifiniture esterne in quanto presenta un evidente dilavamento del colore ed erosione sulle cornici di gronda.

Foto su via San Pietro

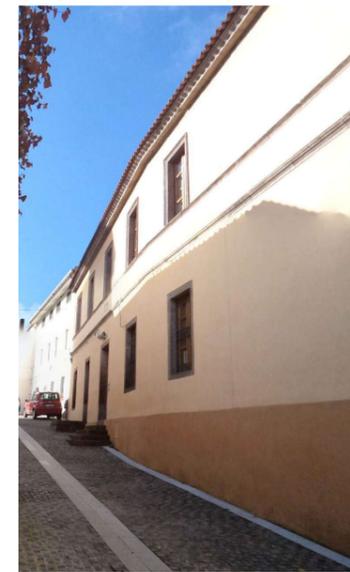
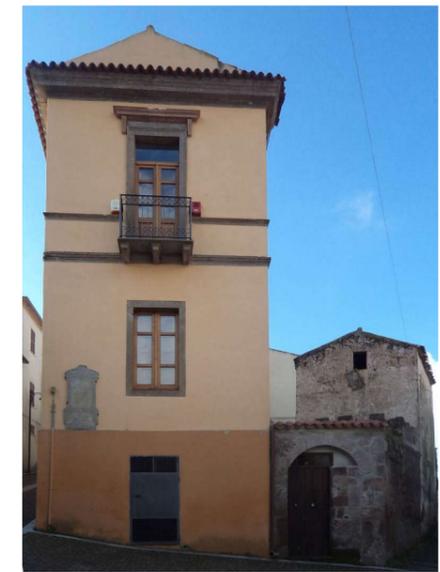
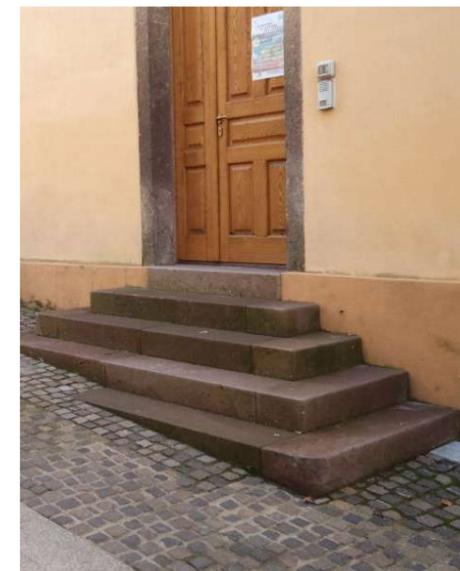
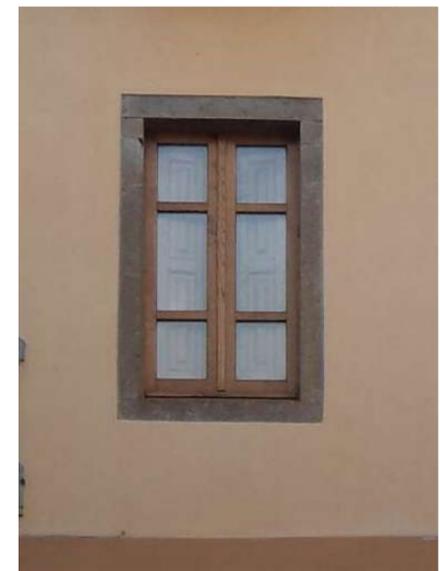
L'edificio presenta uno stato di conservazione delle strutture ottimo, in quanto nonostante sia un edificio storico non vi sono fessurazioni o cedimenti strutturali, dato soprattutto dagli evidenti interventi di ristrutturazione recenti. Presenza di mensola sulla facciata est in funzione di balcone.

Foto su via G. Uselli

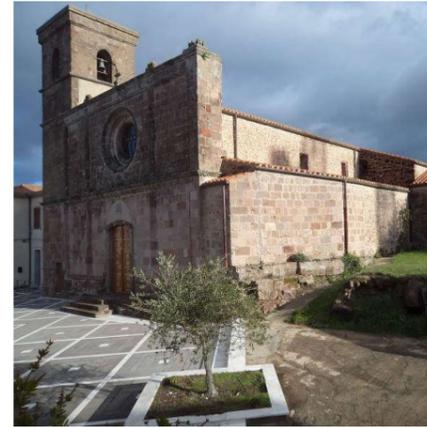
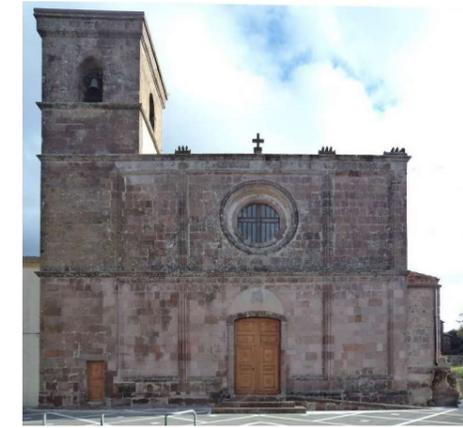
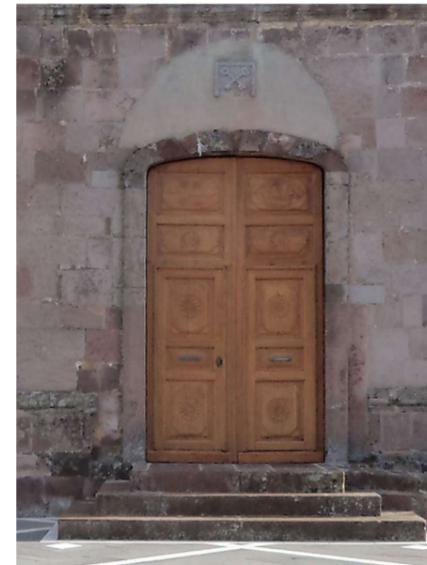
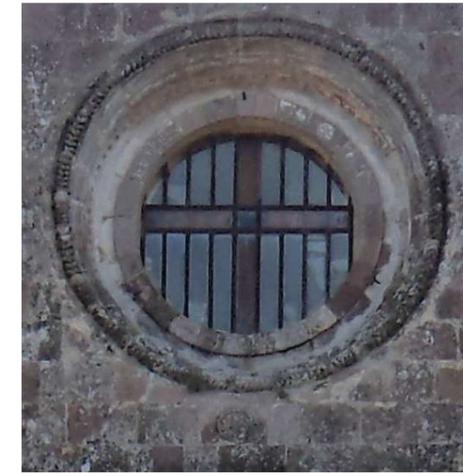
L'edificio presenta uno stato di conservazione delle strutture buono, in quanto nonostante sia un edificio storico non vi sono fessurazioni o cedimenti strutturali, dato anche da vari interventi di restauro nel corso dei secoli. Si tratta di un edificio di particolare pregio per la sua antichità e la sua importanza tipologica essendo l'edificio di culto principale di Neoneli

Foto su via San Pietro

Foto su via Marconi

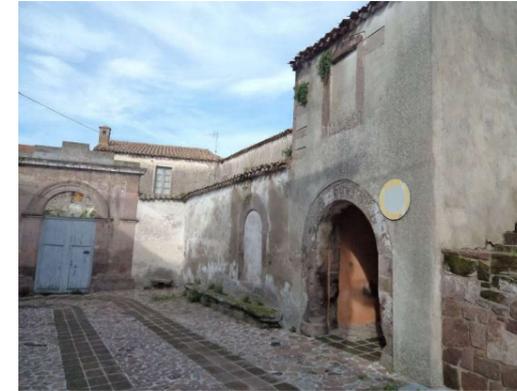
L'edificio presenta uno stato di conservazione delle strutture mediocre, in quanto presenta un manto di copertura alquanto degradato, delle infiltrazioni di risalita dal terreno che hanno provocato il manifestarsi di muffe, muschi e licheni sulla zoccolatura e i primi corsi di pietra dell'edificio, infissi degradati e perdita di intonaco dalle pareti perimetrali.

Foto su via Murgia

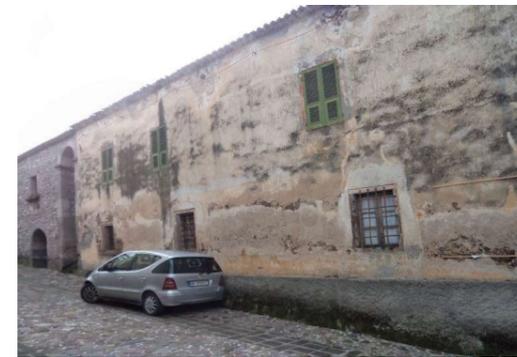
Fra questa e largo Margherita vi è un collegamento delle due vie tramite un sottopassaggio che corre adiacente al lato destro dell'unità, costituito da una galleria con arco a tutto sesto.

Foto particolare sottopassaggio

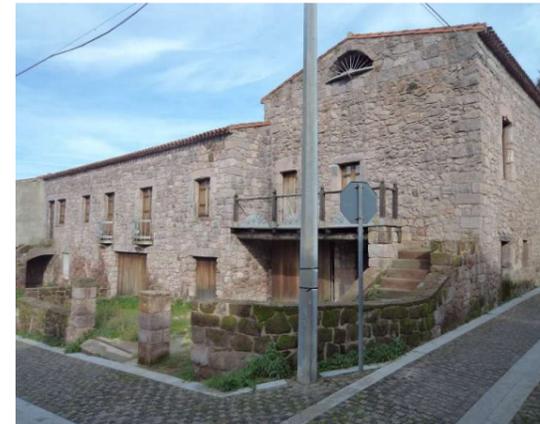
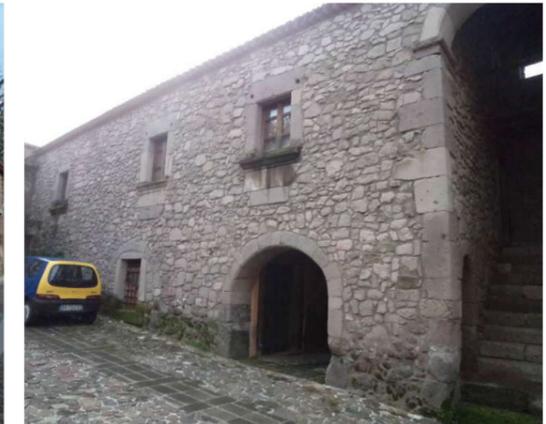
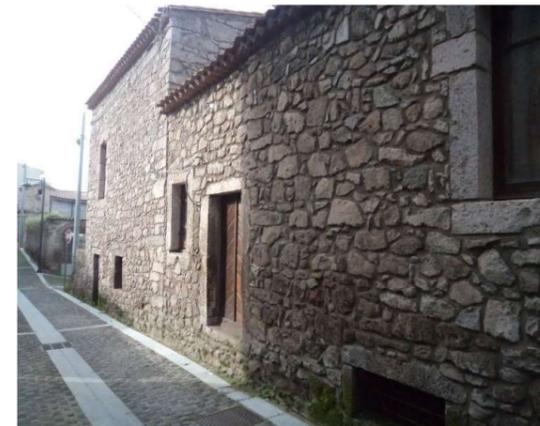
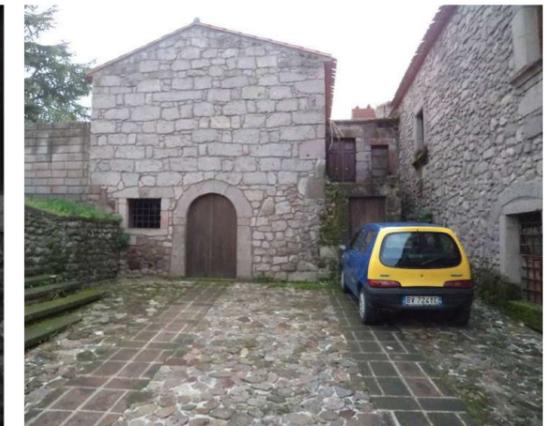
L'edificio presenta uno stato di conservazione delle strutture ottimo, in quanto nonostante sia un edificio storico non vi sono fessurazioni o cedimenti strutturali, dato anche dagli evidenti interventi di ristrutturazione recenti.

Foto su incrocio via Murgia – via G. Uselli

Foto largo Margherita

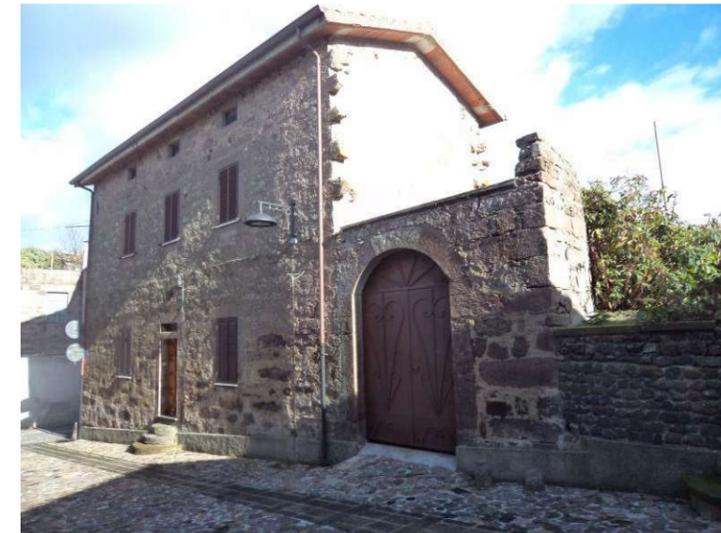
L'edificio presenta uno stato di conservazione delle strutture buono, in quanto nonostante sia un edificio storico non vi sono fessurazioni o cedimenti strutturali.

Foto su largo Margherita

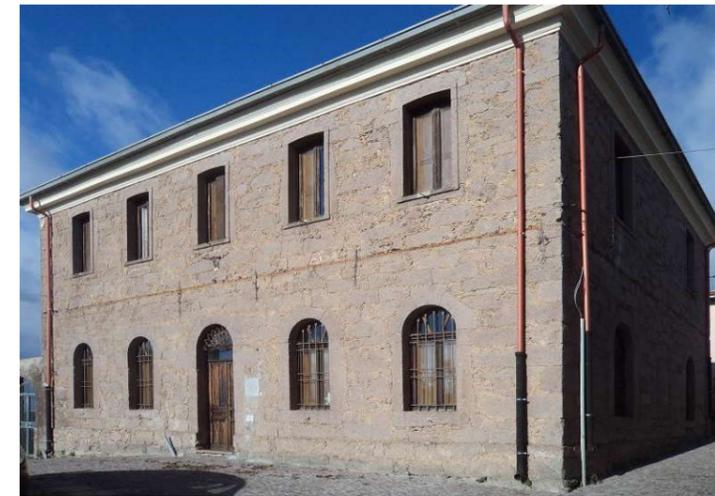
L'edificio presenta uno stato di conservazione delle strutture buono, in quanto nonostante sia un edificio storico non vi sono fessurazioni o cedimenti strutturali, dato soprattutto da interventi di restauro recenti.

Foto su via Vitt. Emanuele

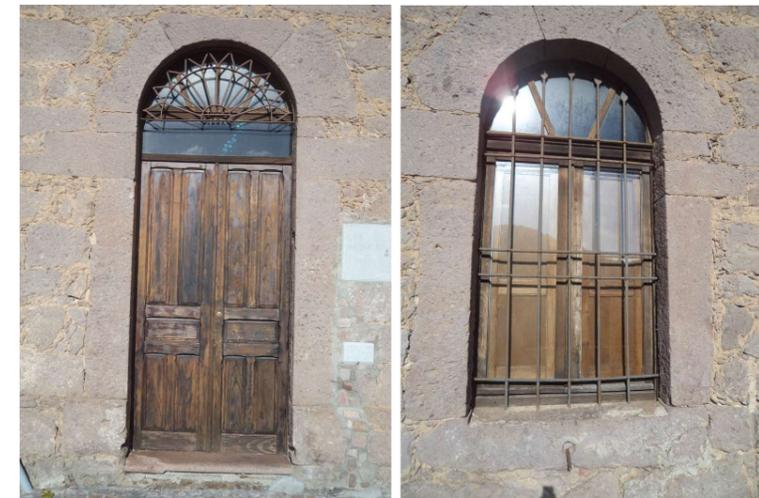
Gli infissi e le porte sono conservati in ottimo stato poiché sostituiti in tempi recenti.

Foto particolare porta e finestra

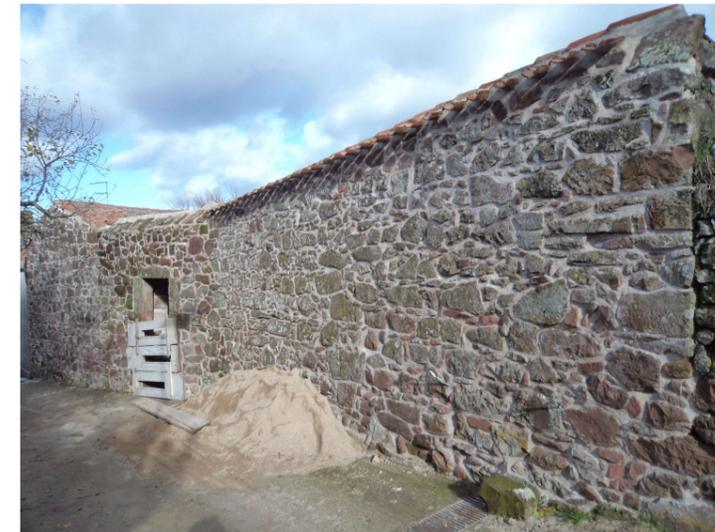
Foto particolare muratura di recinzione
